分子研 UVSOR 加速器建設時の失敗談

春日 俊夫 (高エネルギー物理学研究所放射光実験施設)

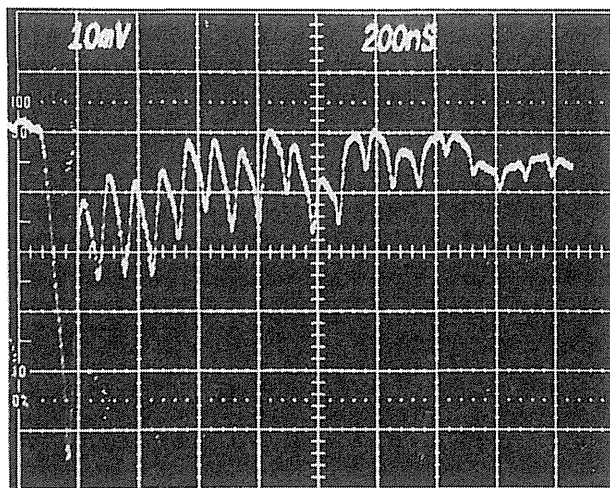
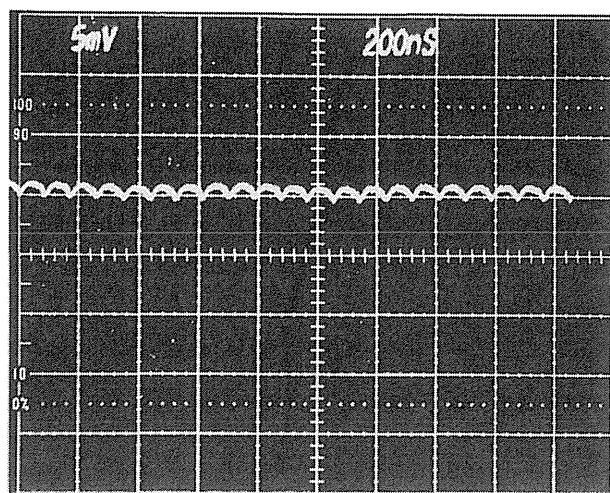
シンクロトロン用の電磁石電源は完成が遅れていたため、1983年2月に小型の直流電源を用いてシンクロトロンへの入射の試験を開始しました。入射がうまくいくかどうかを調べるために、シンクロトロン内にセラミック製の蛍光板および3カ所に電流トランス (CT) を入れておきました。インフレクター前のCTをビームが通過したので、電磁石を励磁し、インフレクターに電圧をかけると蛍光板が光るようです。そこで蛍光板を引き抜きバンプ電磁石 (パーターベーター) を励磁し、CTの出力を観測しました。どうやら1ターンはするようです。しかしながら、入射のパラメーターをどのように調整しても4ターン以上回ったという確認はとれませんでした。約1ヶ月間悪戦苦闘させられました。シンクロトロンはマルチターン入射方式を採用しているので、CTでビームを観測していても入射ビームなのか、シンクロトロン内を周回しているビームなのかよくわかりません。そこで強引に線形加速器の電子銃グリッドパルサー回路を改造してパルス幅を100 ns程度と短くして、入射後の周回の様子が明解にわかるようにしました。その結果、1個の偏向電磁石のトリムコイルに電流を流し、(水平方向?)の閉軌道を大きく変形させてやるとビームが千ターン以上持続する事がわかりました(図2)。そうこうするうち、電磁石電源が完成し、電磁石系を負荷とする試験が必要となったため、ビーム入射テストを中断し、この間にビーム入射困難の対策を立てることとしました。この困難の原因として、

図2 シンクロトロンを周回するビーム (電流トランスで観測)
(写真上) 入射直後
(写真下) 入射後50 μ s

- ① インフレクターと閉軌道との間の位置関係が悪い、
- ② 水平方向の閉軌道が大きくずれている、
- ③ 鉛直方向の閉軌道と入射路が不整合を考えました。①の対策としてインフレクターの位置の再測量と真空容器外からインフレクターの位置・角度とも自由に変更できる機構をつくりました。②の対策として偏向電磁石がパルス励磁さ

れても、トリムコイルに電流を流せるようなチョークコイルを考えることになりました (実行はしなかった)。③の対策としては入射路のステアリングコイルを使えば鉛直方向の閉軌道に合わせる事ができるはずなので、インフレクター直前のCTの鉛直方向の開口が小さくビームを邪魔をしているのだらうと思い、CTをやめて大きな開口部を持った二次電子放出型モニター (SEM) と取り替えました。結局のところ原因は③であつたらしく、ビームテスト再開時にすぐに、水平方向の閉軌道を大きく変形させなくてもビームの入射が可能となりました。

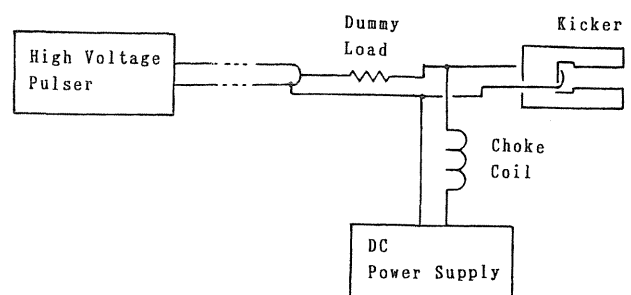
を1回励磁しました。次の瞬間、シンクロトロンにビームが入射できなくなりました!! 当時、ダラスベリ研究所のG.サクソン氏が加速器のアドバイザーとして来所しておられ、二人で原因及びその解決法を議論したことを思い出します。半日ほど悩んだ末、キッカーの残留磁場ではないかと思い当たりました。キッカーから高圧パルス電源を取り外し、直流電源を接続し、逆電流を流したところビームは復帰しました。結局、パルス電流に直流電流を重畳させることで問題を解決しました。キッカー磁石用のフェライトを探してきて、その上にカプトンを巻き、ネオンケーブルを数10ターン巻きチョークコイルをつくり、それを介して直流電源をキッカーに並列に接続しました（図3）。再びビームを入射・加速できるようになりました。ディフレクターの前の蛍光板を見ながらキッカーの励磁電流をかえ、ディフレクターを上下させて、ビームを開口部に導くことに成功しました。

なお、キッカーの図面と、フェライトのデータシートから残留磁場を計算してみると入射エネルギーにおいては大きな閉軌道の歪みを生じることがわかりました。ところで、本番用のキッカーは励磁試験をしていなかったのでしょうか？

図3 キッカーの残留磁場を打ち消すための回路
チョークコイルを介して打ち消し電流を流している
